Allgemeiner Deutscher Fahrrad Club
Kreisverband Starnberg – Ortsgruppe Tutzing
11. Mai 2020

Unfall Lindemannstraße – Einmündung Geschäftszentrum

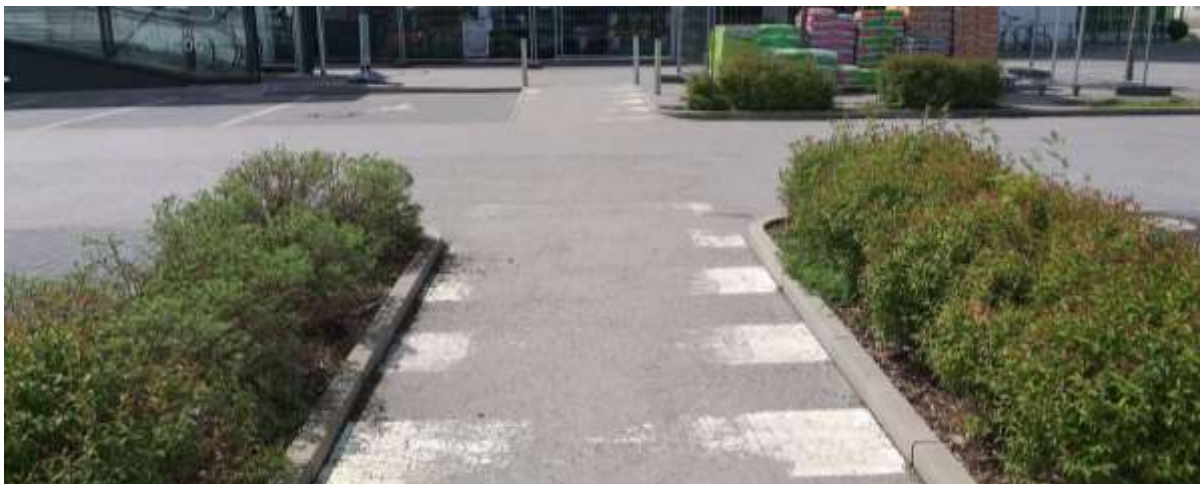
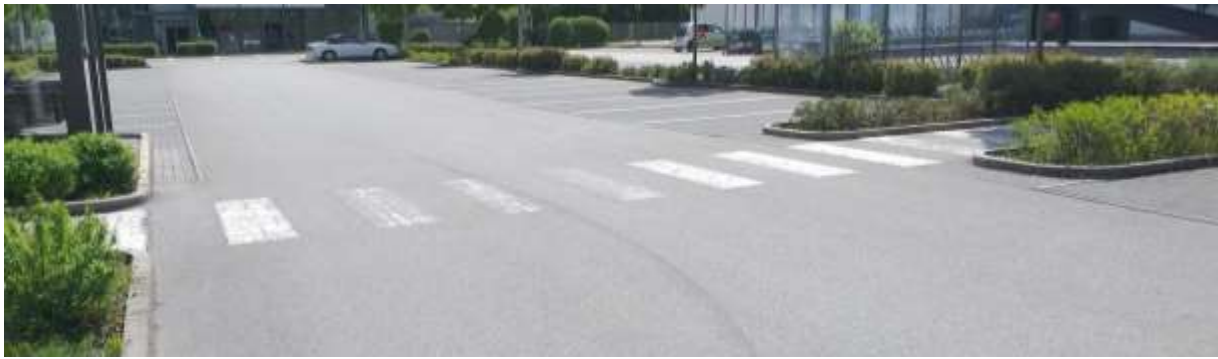
Bild 1+2: Zebrastreifen Parkplatz Edeka, Lindemannstraße

Hinzu kommt: Der Parkraum für Pkws ist sehr groß. Die Gesamtsituation vermittelt trotz einiger Radstellplätze (qualitativ sehr hochwertig) und trotz der Bäume den Eindruck: Das ist ein Platz für Autofahrer und Autostellplätze. Bei starker Frequentierung ist das Areal zum Teil sehr unübersichtlich. Für Radfahrer ist das ganze überhaupt sehr unübersichtlich. Für die Fußgänger und Fußgängerinnen sind zwar ursprünglich Querungshilfen („Zebrastreifen“) vorgesehen. Diese sind derzeit zum Teil aber kaum mehr sichtbar (vgl. Bilder 1+2).

- (1) Kurzfristig sollte das Schild „Vorfahrt achten“ richtig gedreht werden. Das darunter angebrachte Schild, das auf die kreuzenden Radfahrenden aufmerksam macht sollte deutlich größer und reflektierend angebracht werden.
- (2) Ebenso sollte sofort die Querung mit einem dafür üblichen roten Belag und ggf. Piktogrammen versehen werden, d.h. mit einem deutlich sichtbaren roten Streifen in der Breite des Geh- und Radwegs. Zusätzlich sollte damit verbunden eine Haltelinie aufgetragen werden.
- (3) Die Gemeinde Tutzing wird gebeten, an die Grundeigentümer heranzutreten, damit diese rasch die Zebrastreifen neu deutlich sichtbar aufbringen. Ebenso sollte die Gemeinde die Grundeigentümer bitten, bei der Einfahrt ein deutlich sichtbares Schild anzubringen:

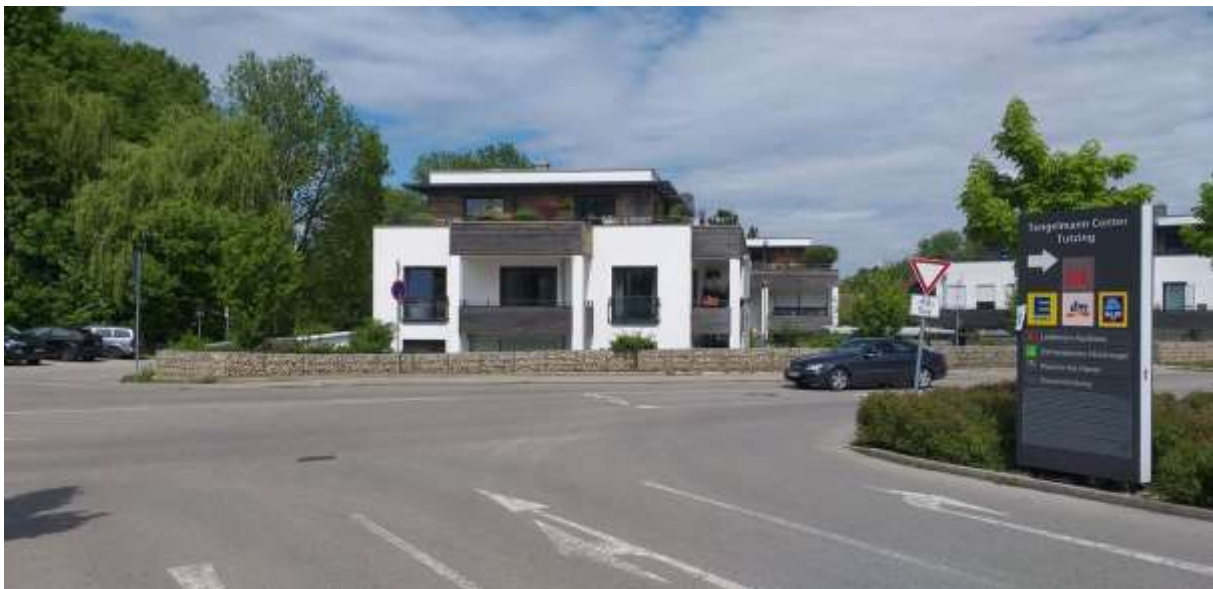
Bild 3: Ausfahrt Parkplatz Verbrauchermärkte etc. Lindemannstraße

Zum aktuellen Unfall: Es ist erfreulich, dass dabei offenkundig nichts Schwerwiegendes passiert ist. Derzeit ist dies jedoch eine unübersichtliche und gefahrenträchtige Stelle. Das Schild, das die ausfahrenden Autofahrenden auf die querenden Radfahrenden aufmerksam macht, ist schwer erkennbar: Es ist verdreht (evtl. wurde es angefahren) und wird durch die Tafel, die auf die Geschäfte aufmerksam macht, bis kurz vor Höhe der Ausfahrt verdeckt. Es fehlt eine Halte- linie, geschweige denn ist die inzwischen übliche Kennzeichnung des querenden Fußgänger- und Radverkehrs durch einen „roten Teppich“ aufgebracht (vgl. Bilder 3+4). Da die ausfahrenden Autofahrenden gleichzeitig sehr viele Verbindungen in den Blick zu nehmen haben, ist die derzeitige Situation schwierig und gefahrenträchtig.

Die Stelle ist bis zum Umbau und während der Zeit des Umbaus deutlich besser zu sichern, damit keine weiteren Unfälle und gefährlichen Situationen mehr passieren. Dies sollten die zuständigen Stellen sofort veranlassen.
